## Glemte spor efter besættelsen på Buksør Odde

*Modsat hvad der var tilfældet i Thy, kom den tyske værnemagt ikke til at sætte det store præg på landskab på Mors. Øen ligger jo godt beskyttet bag vestkysten, så her var der ikke umiddelbart grund til at frygte en allieret invasion. De få stillinger, som tyskerne anlagde på Mors, havde derfor ikke noget med forsvaret af selve øen at gøre, men var et led i det tyske luftforsvar af hele det danske område. Ved Salgjerhøj og Sindbjerg byggede tyskerne således i slutningen af 1942 luftmeldeposter, som havde til opgave at rapportere om allierede fly. På Buksør Odde byggede de dog et anlæg af en helt speciel karakter, nemlig et skinanlæg.*

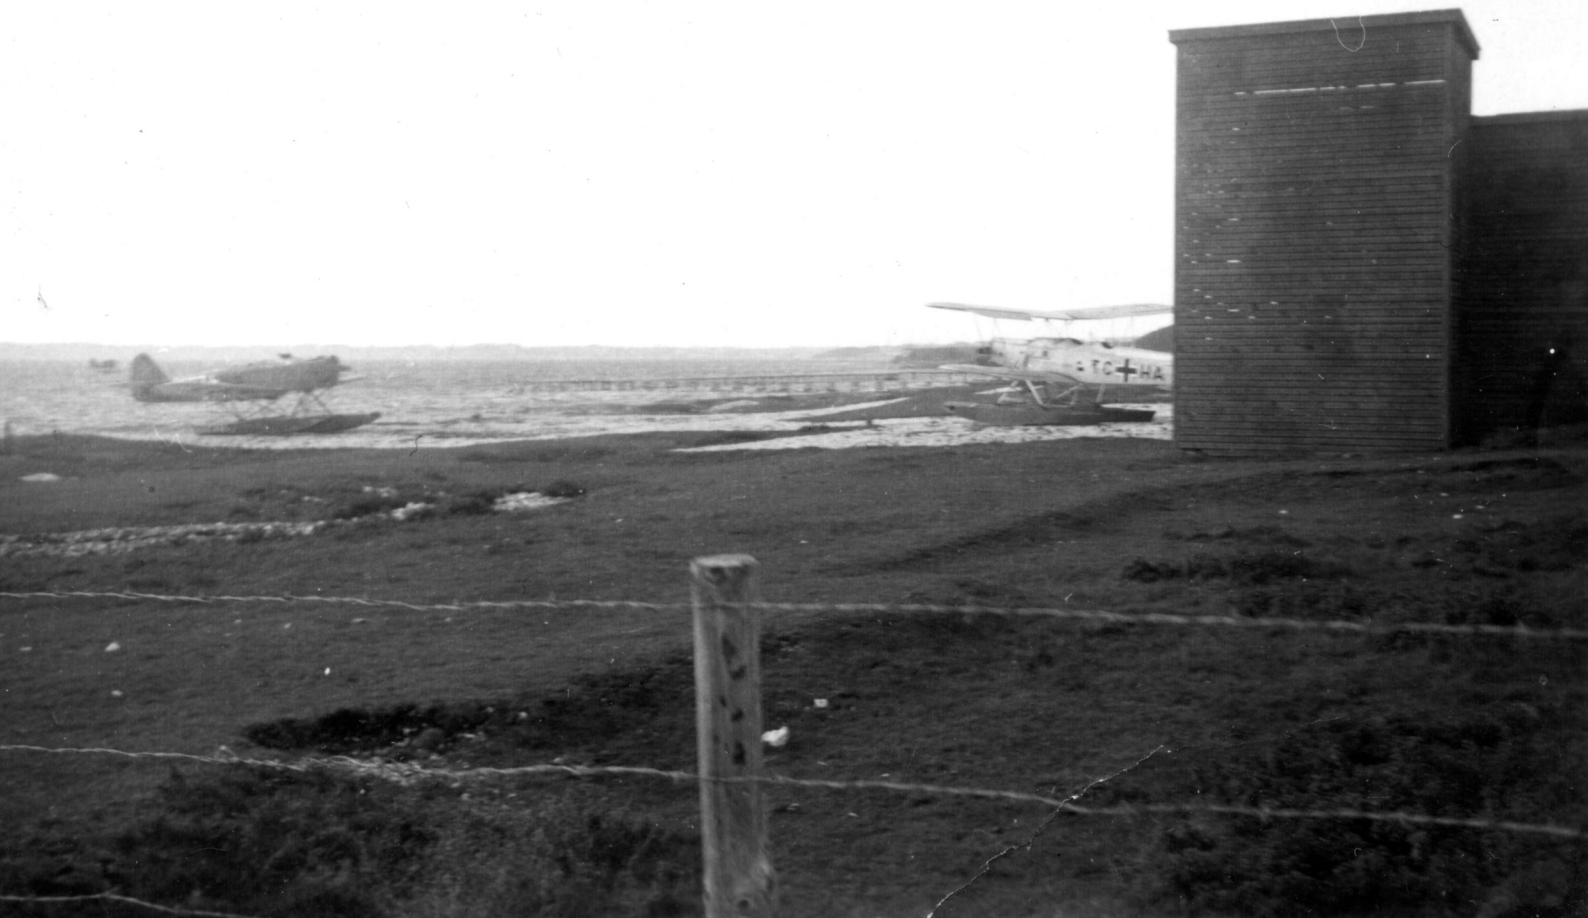
*Skinflyvepladsen ved Fårtoft øst  
for Thisted. I forgrunden ses en  
stor "hangar" - man aner, at den er  
fremstillet af tynde lister - og i bag-  
grunden udrangerede søfly.  
(Museumscenter Hanstholm)*

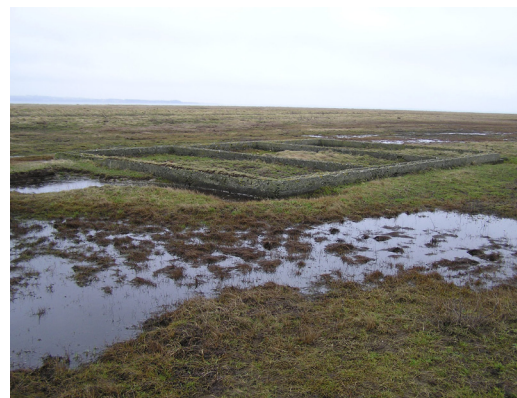
*Fundamentet til "brandtomten" med kanalerne til den brændende olie. (Museumscenter Hanstholm)*

Yderligere ca. 200 meter længere mod syd, på vestsiden af odden, var bygget et betonfundament på 8 x 12 meter med murværk i forskellige højder, så det så ud som en ruin efter et nedbrændt hus. I overkanten af fundamentet var der en rende, som var beklædt med ildfaste klinker og beregnet til afbrænding af olie. Af tyskerne blev anlægget betegnet som "Schaden"-Feuer mit Ruinenmauerwerk und Ölbehälter" - skade-fyr med ruinmurværk og oliebeholder.

Selvom tyskerne lod murstenshuset stå, overlevede det ikke krigen. Natten til den 1. maj 1945 satte nogle unge mennesker fra Jørsby ild til huset. Muligvis var der tale om en misforstået sabotagehandling. Da politiet besøgte stedet i november 1945, stod der kun de nøgne mure tilbage i en højde af 3 meter. Siden er murene brudt ned, så man i dag kun kan se en mindre forhøjning i terrænet og en betonstøbt trappe. Bunkeren er stadig bevaret, omend den næsten er fuld af jord. Af de tre skinhuse er der nu ingen spor at se. I begyndelsen af 1960'erne, da man tog jorden under plov, gravede Jens Djernes nemlig fundamentklodserne til dem op. Betonklodserne blev lagt på oddens østside som kystsikring. Af brandattrappen kan man se selve fundamentspladen, hvor der stadig sidder ildfaste klinker tilbage i renderne til den brændende olie.

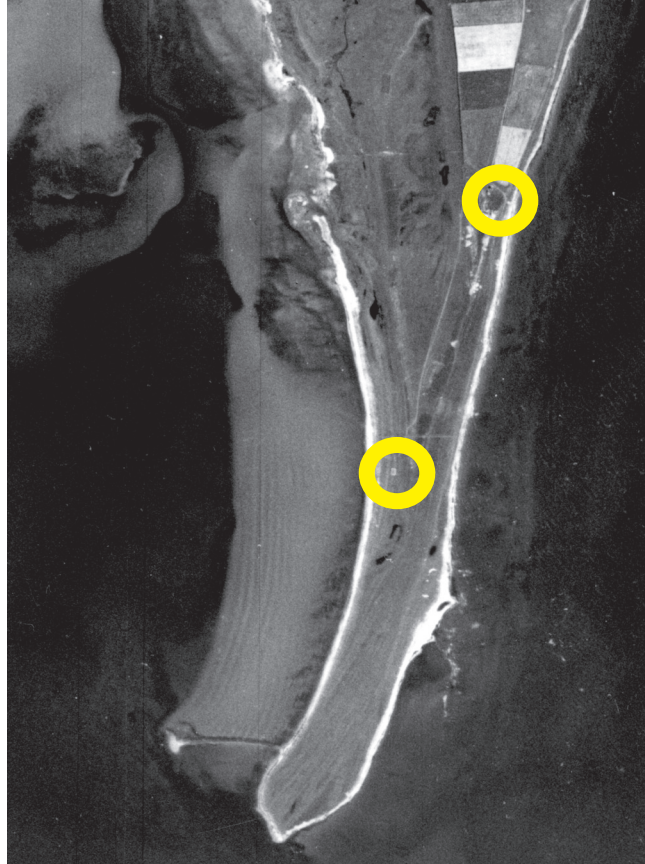
*Luftfoto af Buksør Odde fra sommeren 1945 med markering af de dele af skinanlægget, som endnu i dag er synlige. (Geodætisk Institut)*

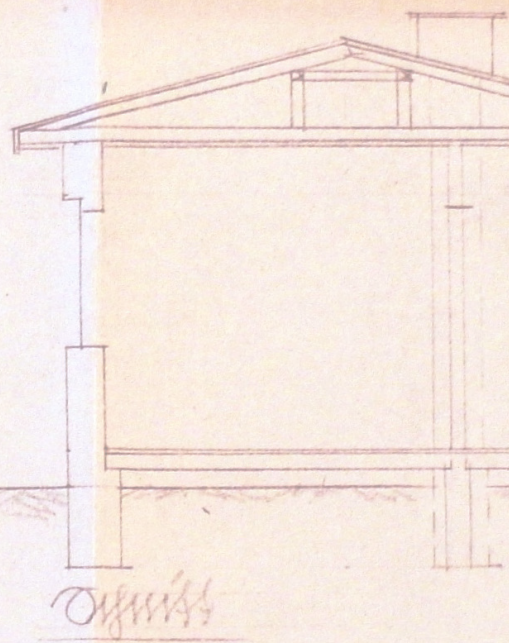
Tysk tegning af "Villaen".  
(Landsarkivet for Nørrejylland)

M 1:50

Skinanlægget på Buksør Odde begyndte omtrent ved oddens rod og strakte sig syd på. Den første bygning i skinanlægget, som man kom til, var "Villaen". Det var en murstensbygning med en grundplan på 4,7 x 5 meter. Bygningen blev brugt som beboelse for betjeningsmandskabet. Ud over et rum på 3 x 4 meter indeholdt bygningen

en entré samt et lokum og et depotrum. Ifølge bemærkninger i papirerne fra overdragelsesforretningen var det ikke meningen, at de tyske soldater skulle bo permanent i bygningen, men det synes jo at være blevet tilfældet.

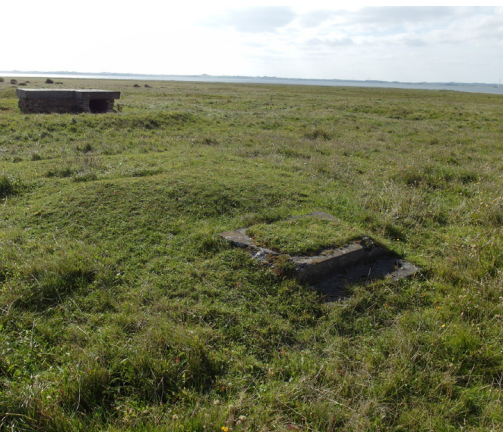
*Buksør Odde i 2008. I forgrunden ses "Villaen"s trappetrin, i baggrunden den lille bunker. (Museumscenter Hanstholm)*

Når man gav sine folk til opgave at tiltrække sig fjendens opmærksomhed og ikke mindst hans bomber, måtte man også sørge for, at de kunne komme i dækning. Umiddelbart syd for "Villaen" blev der derfor bygget et lille beskyttelsesrum i form af en halvt nedgravet bunker med et 30 cm tykt betontag og 35 cm tykke vægge af mursten. Bunkeren havde et enkelt rum på 130 x 165 cm og en muret indgang. I sydsiden af rummet var en observationsåbning, så man kunne iagttage skinanlægget mod syd. Der var desuden en el-tavle. Af et skema over el-forsyningen kan man se, at man fra bunkeren kunne sætte lys på skinbygningerne på "hindringer for lufttrafikken", som ved ægte flyvepladser, og endelig antænde to "succesbrande", som skulle få allierede fly til at tro, at anlægget allerede var under angreb, og dermed var et rigtigt mål.

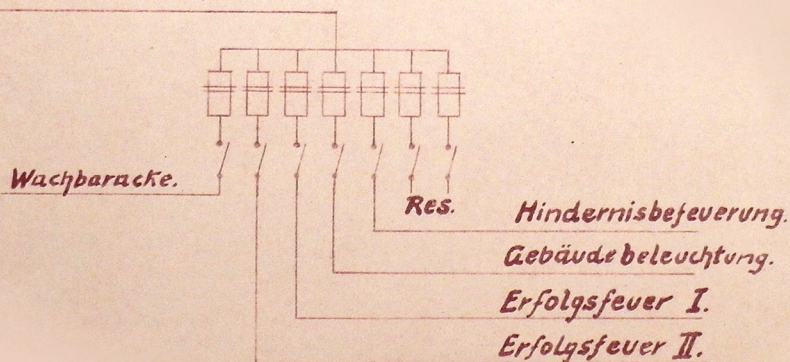
Bauleitung. Thisted			
Maßstab	Gez.	Göpr.	Gen.
1:	Meyer		
	25.4.42		
Plan Nr.	Schaltbild S-Anlag		
222	Tarnholm.

Skema over el-forsyningen til anlægget. Strømmen kom fra det civile el-net. (Landsarkivet for Nørrejylland)

## Schaltbild S-Anlage.

Zuleitung v. Ortsnetz. 2x25 φAlu.

Noget skete der nu alligevel, for den 6. maj kunne politimesteren oplyse amtmanden om, at tyskerne havde undersøgt mulighederne for at få ført elektricitet ud på Buksør Odde, men at der endnu ikke var truffet nogen konkrete aftaler.
