»Tårnet« og »Udsigten«

af Jens Andersen

– to Klitmøller-sommerhuse med en lang og »høj« forhistorie

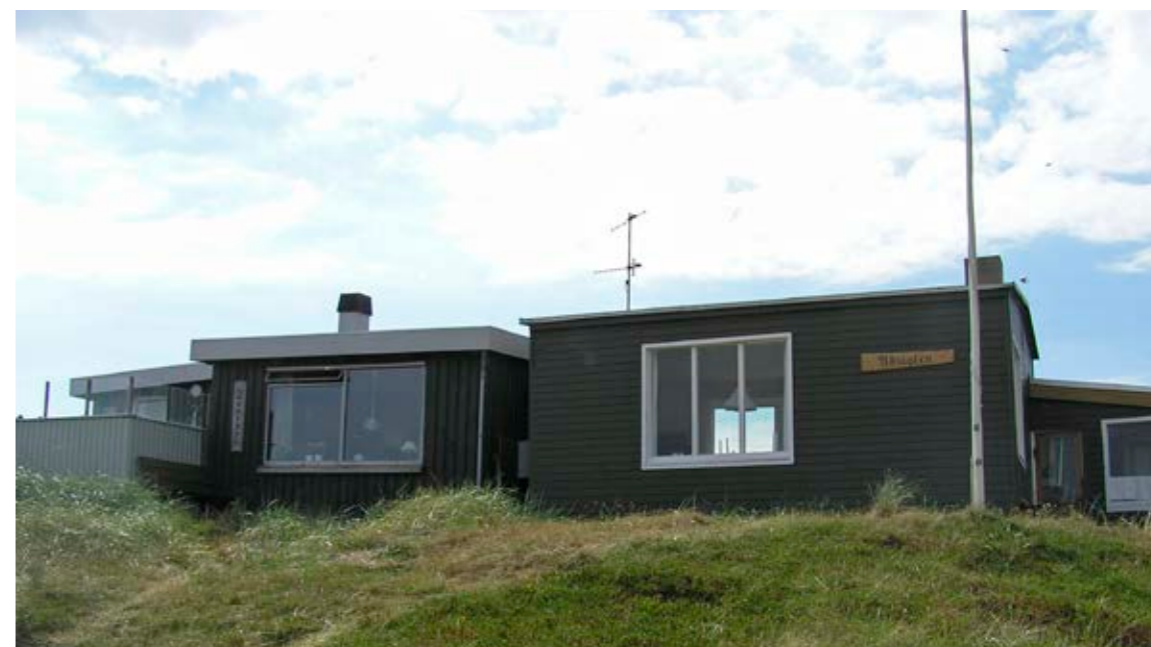
Sommerhusene »Tårnet« og »Udsigten« fotograferet fra nord, 2005. Bunkermuseum Hanstholm.

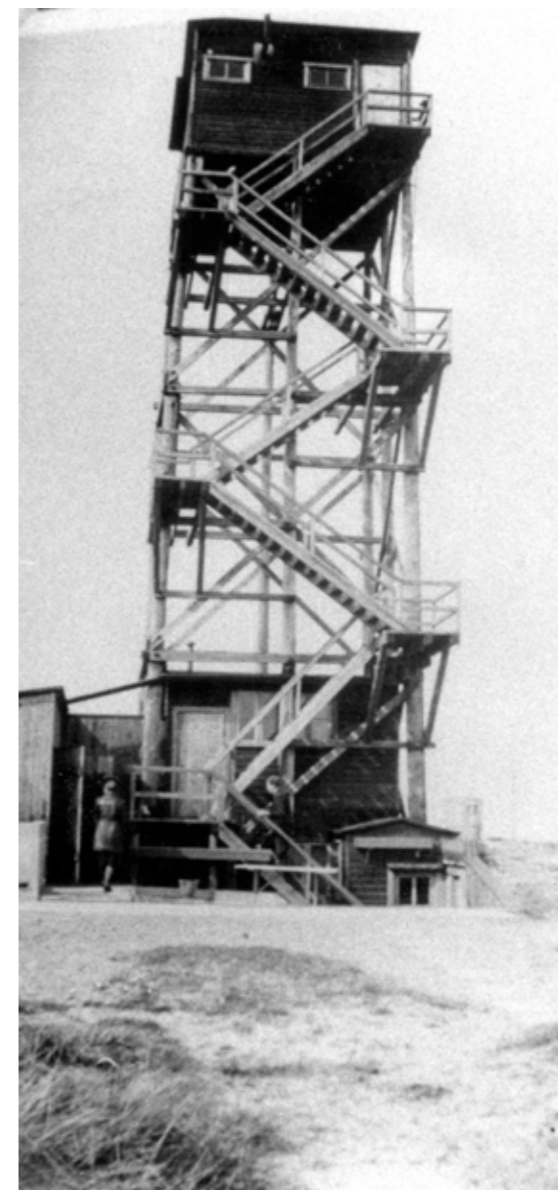
Foto af observationstårnet ved Ørhage set fra syd i maj 1945. Desværre det eneste billede, som vi har kendskab til, af tårnet i dets oprindelige skikkelse. Bunkermuseum Hanstholm.

Disse enkeltdele giver ikke meget arkæologisk grundlag for at beskrive tårnets konstruktion. Fotografiet fra 1945 viser imidlertid, at tårnets piller var stabiliseret af mindst fire sæt tværstivere og to sæt skræstivere. På sydsiden af tårnet var en trappe, som

Den ældste del af »Tårnet« udgjorde et enkelt rum, og der konstateredes ingen tegn på, at det oprindeligt havde været opdelt. Af fotoet fra 1945 fremgår det, at døren sad i den østlige del af sydvæggen, og at der vest herfor sad to lave, højsiddende vinduer. Der var i 2018 ingen spor af døren og vinduerne, da de eneste bevarede, oprindelige dele i sydvæggen var de lodrette bjælker. På et foto fra 1952 ses desuden et stort vindue i den sydlige del af rummets østvæg. Det vindue må være tilføjet i tiden som dansk sommerhus, for et tilsvarende vindue sås ikke samme sted på vestvæggen. Rummet blev opvarmet af en ovn, som stod nær sydvæggen, idet man på fotoet fra 1945 ser et skorstenrør ført ud gennem væggen dér.

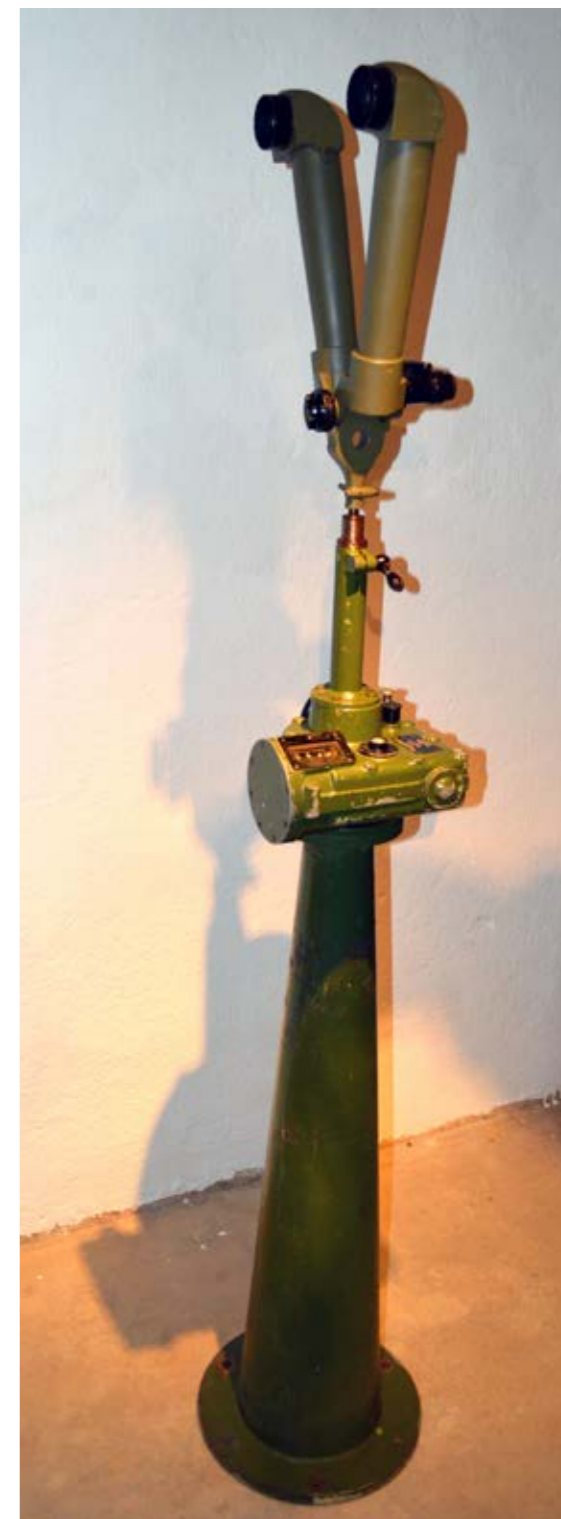
En pejlesøjle monteret med en reliefkikkert (Peilsäule C/41 m. Scherenfernrohr SF 14). Pejlekikkerten stammer fra det tyske kystartilleri i Norge, men den er formentlig af samme type som den i Klitmøller. Foto: Jan Egil Fjørtoft.

Pejleinstrumentet var en såkaldt reliefkikkert eller »saksekikkert«. Det drejer sig om en dobbeltkikkert, hvor de forreste objektiver er anbragt for enden af et drejeligt rør. Hvis rørene står i vandret stilling, kommer billedet til at stå med reliefvirkning, mens kikkerten med rørene i en mere lodret stilling fungerer som en slags periskop. Kikkerten var monteret på en jernsøjle, som var fastgjort i gulvet.

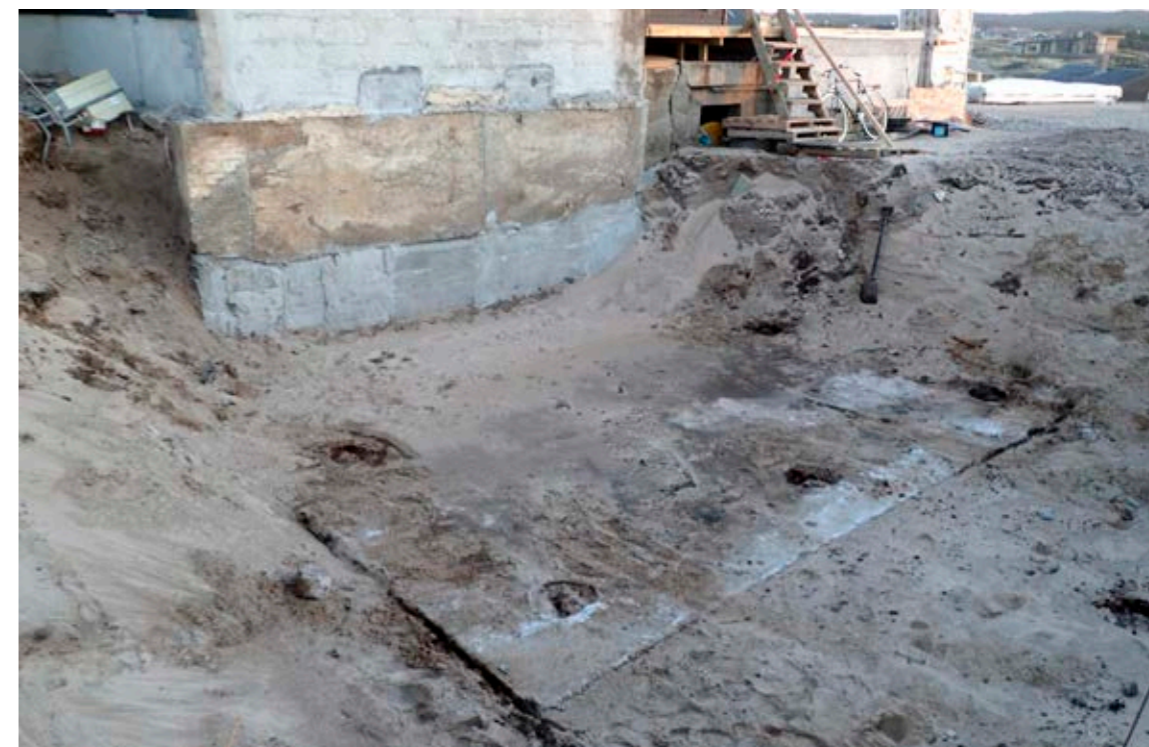
Fundamentspladen, som blev afdækket i forbindelse med udgravningen af fundamentet til det nye »Udsigten«. Den østligste del af fundamentetspladen var dækket af fundamentet under den nye udgave af »Tårnet« og kunne derfor kun dokumenteres delvist. Bunkermuseum Hanstholm.

Tårnfundamentet lå ca. 1,5 m under den nuværende jordoverflade. Det viste sig at være en kvadra-

tisk betonplade med en sidelængde på 6,25 m. Langs pladens kanter var i alt otte huller efter stolper, hvoraf de seks kunne dokumenteres og opmåles. Tværmålet på stolpehullerne varierede mellem 30-31 og 39-42 cm. Hullerne var ikke cirkelrunde, men snarere lettere ovale, hvilket skyldtes, at pælene stod lidt skråt, fordi tårnet spidsede let til mod toppen.

Fundamentspladen var godt 1 m tyk, mens stolpehullerne havde en dybde på 82-83 cm. Det må betyde, at man startede arbejdet ved at støbe en ca. 20 cm tyk betonplade, som man opstillede tårnskelettet ovenpå. Derefter blev der støbt et godt 80 cm tykt lag beton omkring stolperne, så de var godt forankrede.

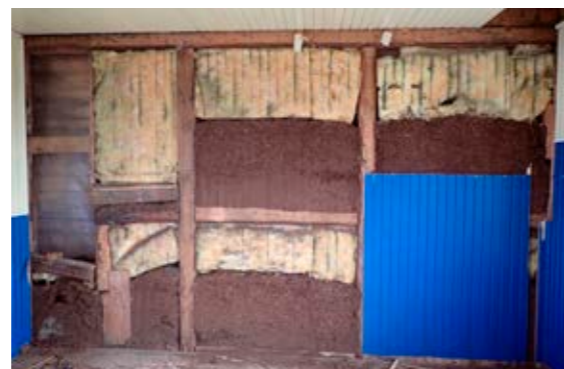
»Udsigten«s østvæg efter at de fleste af vægbrædderne var fjernet. Bortset fra det nordligste fag, som var forstyrret af indbygning af et vindue, var væggen velbevaret med den oprindelige isolering af tørvestrøelse. Bunkermuseum Hanstholm.

Ydersiden var beklædt med vandretliggende brædder med fer og not, som stadig sad bevaret bag de douglasplader, som var sat op på bygningens yderside i 1980'erne. I østvæggen, som var forholdsvis uforstyrret af ombygninger, fordi den lå tæt op mod »Tårnet«, og der derfor ikke var behov for nye vinduer, var den originale isolering i form af tørvesmuld delvist bevaret.

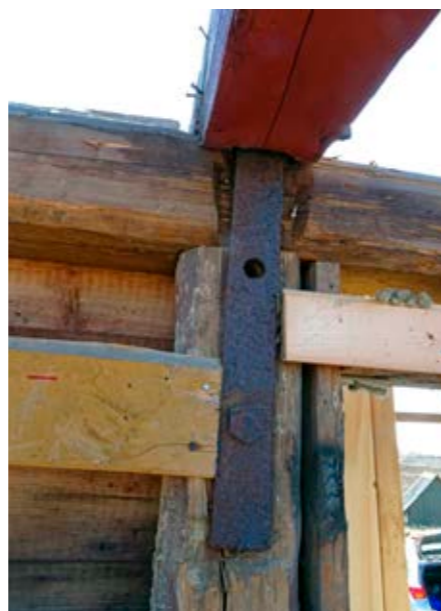
»Tårnet«s sydvæg med det smedejernsbeslag, som fæstnede spærret til stolpen. Beslaget var ført igennem spærret og fastgjort med en bolt i enden.

Modsat hvad der var tilfældet i underetagen, havde man i observationsrummet i meget begrænset omfang benyttet sig af tapninger til samling af de bærende elementer. Kun den tværgående bjælke under spærrene var tappet sammen med de lodrette bjælker. De lodrette stolper var hver sømmet fast på bundrammen med to 7 tommers-søm. Oventil var stolperne fastgjort til tagremmen og spær med kraftige smedejernsbeslag, som var fastgjort i stolperne med bolte, og ført op gennem spærret.

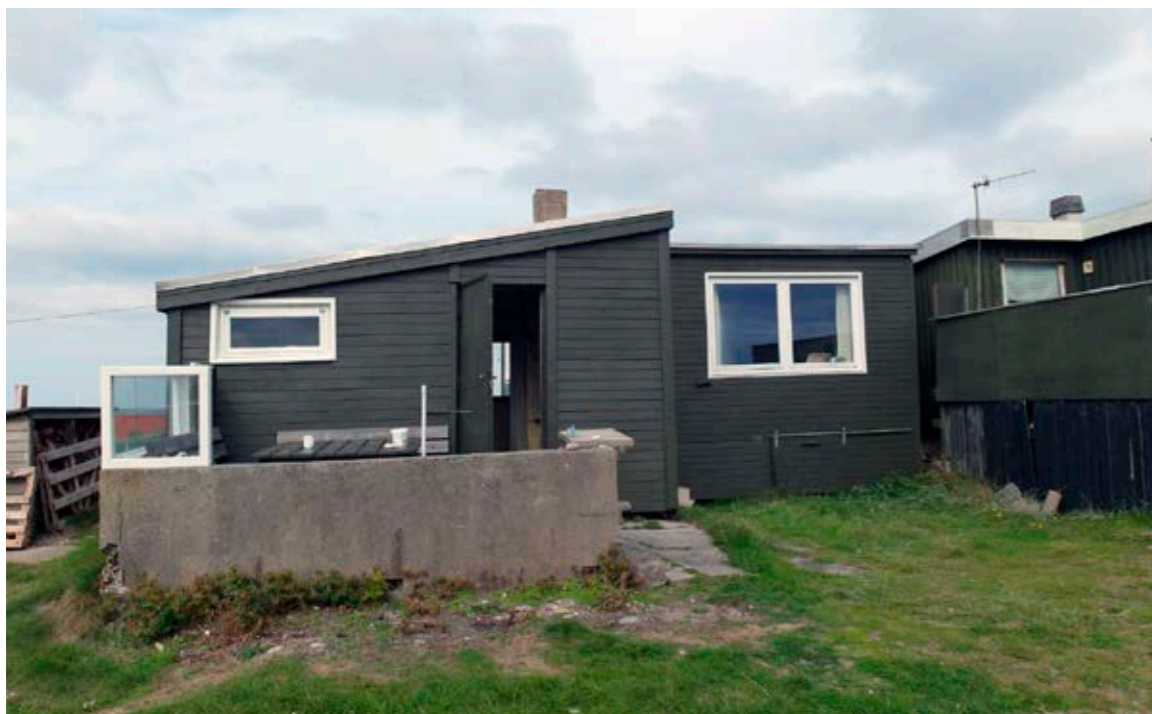
»Udsigten« set fra syd. Til venstre ses det kraftigt ombyggede tyske udhus og læmuren omkring terrassen. Bunkermuseum Hanstholm.

Udhuset havde en grundplan på 3,3 x 4,4 m og havde fladt tag, som hældede mod vest. Indvendigt var der synlige spær, men andre detaljer af den oprindelige indretning kunne ikke dokumenteres. Af fotoet fra 1945 synes det at fremgå, der var to døre i udhusets østvæg. Udhuset har rimeligvis været brugt til opbevaring af brænde og som lokum.

Udhuset var anlagt ovenpå en blot 4 cm tyk plade af uarmeret beton. Betonfladen fortsatte som et fortov på østsiden af udhuset og 1,7 m syd for udhusets gavl. Syd for udhusets gavl var der en art terrasse, som var omgivet af en 78 cm høj og 15 cm tyk betonmur, som rimeligvis tjente som læmur.

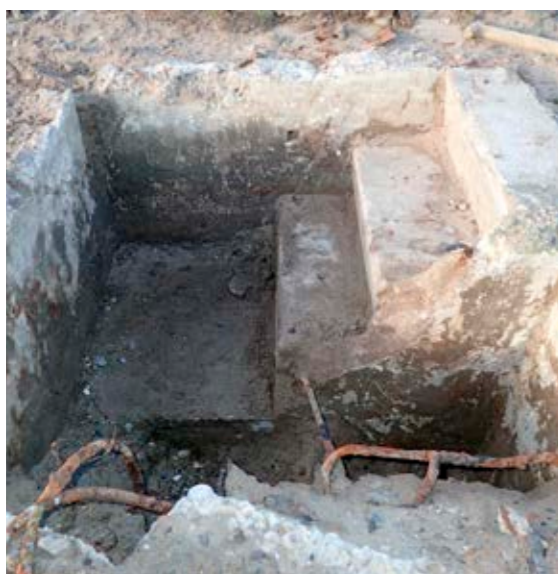
Nordenden af den nedbrudte betonbygning nord for udhuset. Man ser trapperne, som førte ned i rummet. Bunkermuseum Hanstholm.

Det drejede sig om en lille bygning med et ydre mål på 1,3 x 2 m. De tre af væggene var af 12 cm armeret beton, mens sydvæggen var opbygget af mursten i samme tykkelse. I nordenden var der en indgang med trappe, som vendte mod øst. Selve rummet inde i bunkeren var ganske lille – blot 79 x 104 cm. Rummets vægge stod i en højde af 79 cm, men det må nødvendigvis oprindeligt have været højere, og det var da også delvist fyldt med betonbrokker af samme dimensioner som væggene.

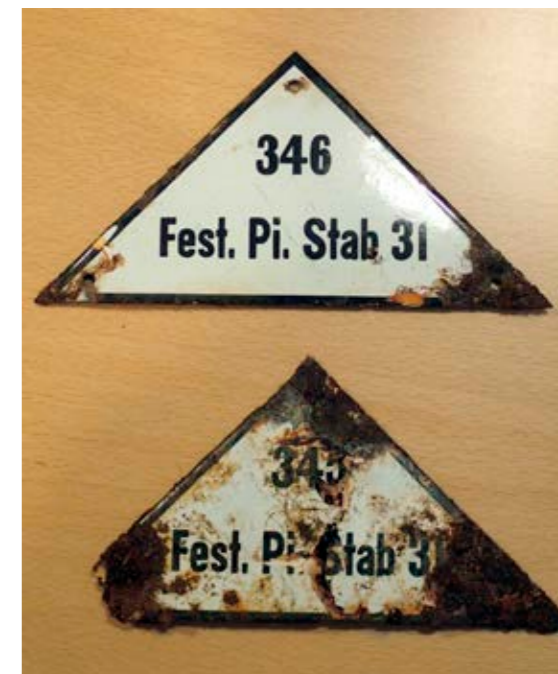
To emaljeskilte fundet i forbindelse med undersøgelsen af »Udsigten«. Det øverste blev fundet i den nedbrudte betonbygning; det nederste på betonen under udhusets gulvbrædder. »Fest. Pi. Stab 31« var den tyske enhed, som fra juni 1942 stod for befæstningsbyggeri i Danmark. Det drejer sig rimeligvis om skilte, som angiver bygningsnumre. Bunkermuseum Hanstholm.

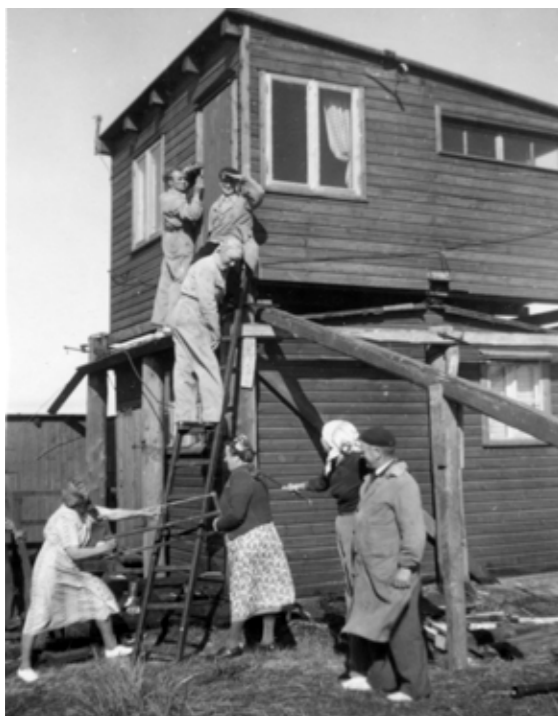
De nye ejere af observationstårnet under klargøring til nedrulningen af observationsrummet, efteråret 1952.

Umiddelbart efter overtagelsen af sommerhuset gik de nye ejere i gang at flytte observationsrummet ned fra taget af beboelsesbarakken. Observationsrummet blev ved hjælp et par lange vandrør samt reb og taljer rullet ned på jorden umiddelbart øst for barakken. Dermed var observationstårnet blevet til to sommerhuse, som kom til at gå under navnene »Udsigten« og »Tårnet«. Der blev trukket lod om, hvem der skulle have husene og det efterladte inventar, og familien Kortegaard fik »Udsigten« og familien Andersen »Tårnet«.

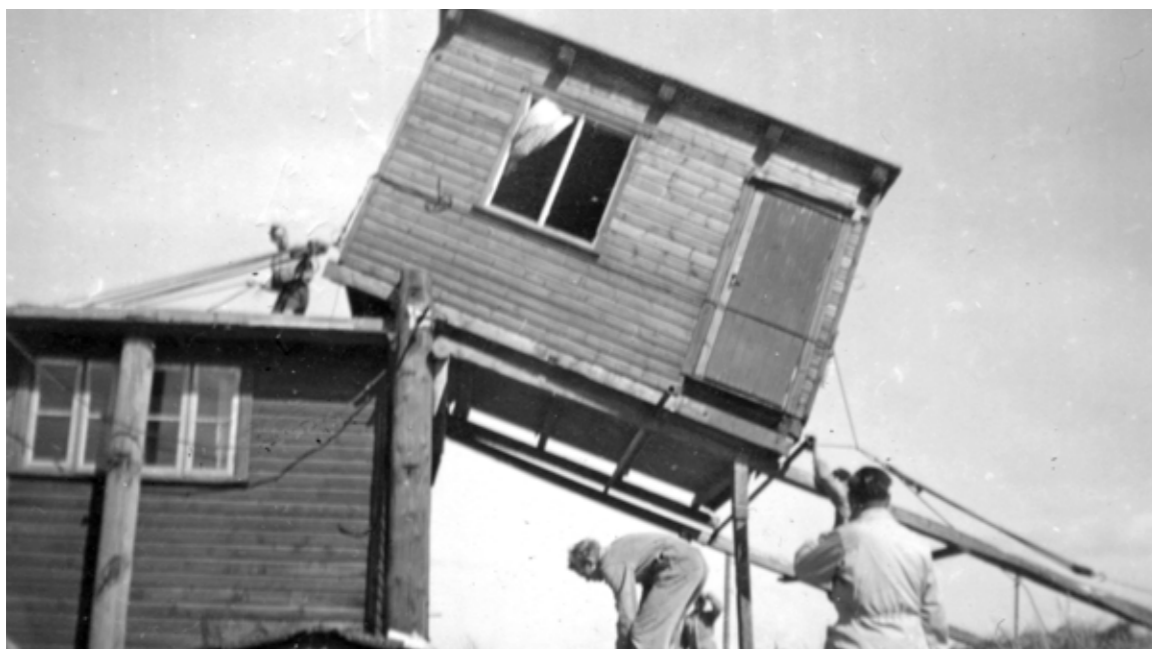
Observationsrummet på vej ned på jorden, efteråret 1952. Fotos: Per Kortegaard.

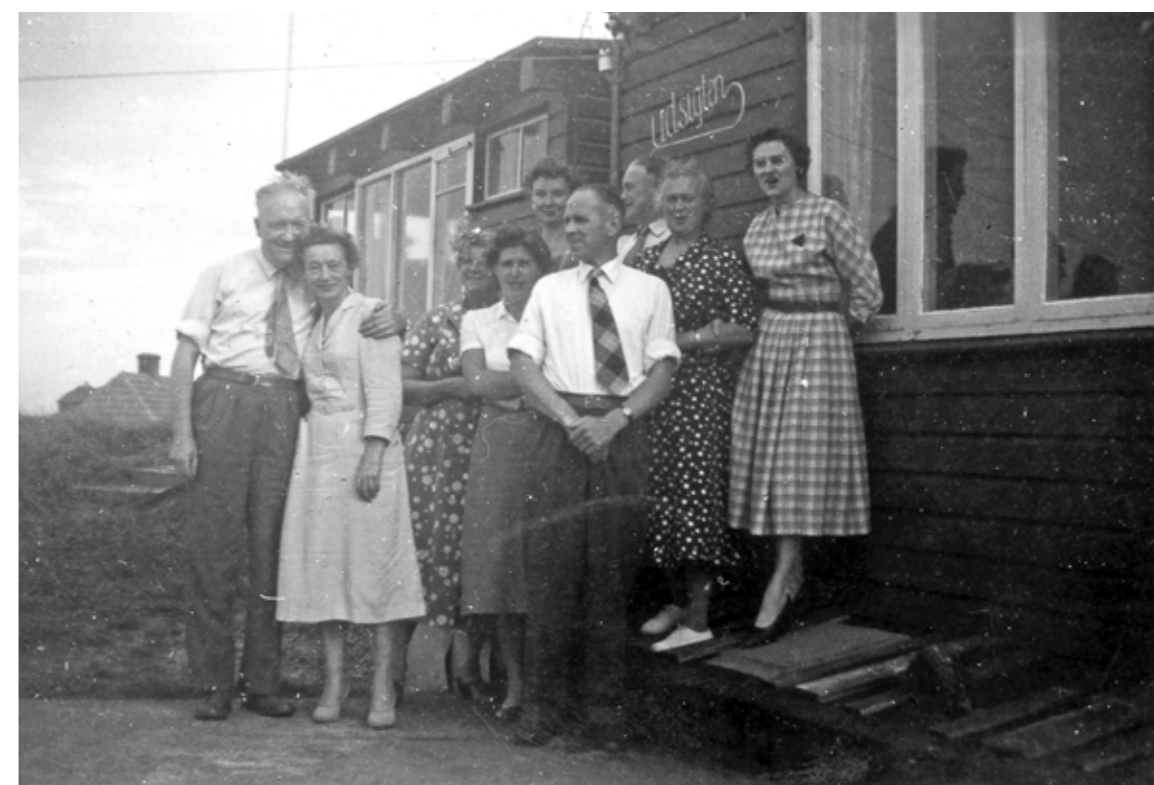
De stolte ejere af »Udsigten« med gæster foran »Udsigten« og »Tårnet«, ca. 1960. »Tårnet«s vinduer havde i siderne endnu bevaret karakteren af observationsspalte. Det store vindue i »Udsigten« var imidlertid nyt, eller i hvert tilfælde udvidet betydeligt. Personerne står ovenpå betonpladen med gevindbøsningerne. Foto: Per Kortegaard.
